АКТ ТЕХНИЧЕСКОЙ ЭКСПЕРТИЗЫ

причин отказа светодиодного (полупроводникового) светильника производства компании **ФОКУС** модели **УСС-12/100 МАГИСТРАЛЬ**.

Светильники предоставлены для экспертизы ОАО РЖД в нерабочем состоянии без внешних следов механического воздействия.

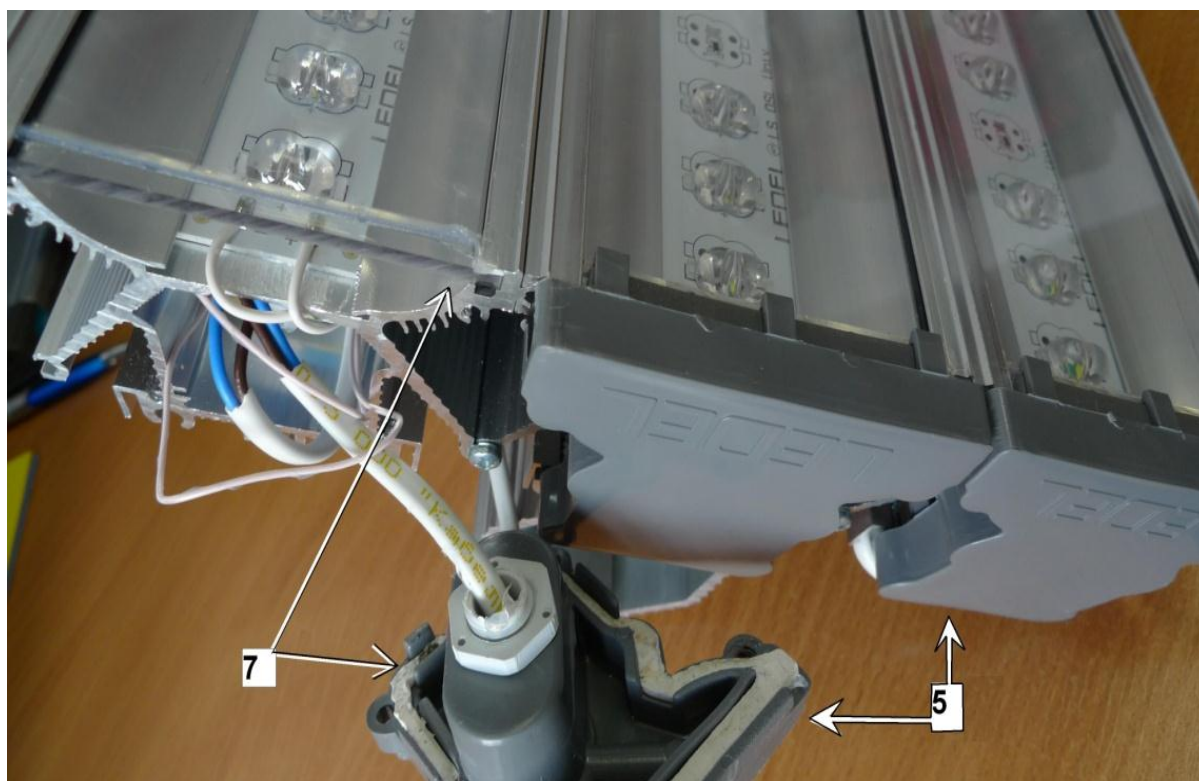
Рис.3

Так же не соответствует указанной степени защиты - (IP66) конструктивное исполнение герметизации защитного стекла и боковых пластиковых крышек светильника (Рис-3-7). Идущее в разрез требованиям ГОСТ 15150 и 14254-17677

Боковые крышки корпуса и сам корпус светильника изготовлены из материалов имеющих разные (Рис-3-5) коэффициенты теплового расширения (корпус алюминиевый сплав, крышки пластмасса) а так же стойкость к внешнему воздействию ультрафиолета.

Что приведет в процессе эксплуатации к быстрой разгерметизации корпуса в следствии коробления пластмассовых крышек – при этом попадание влаги (осадков, снега) внутрь корпуса может привести к короткому замыканию (КЗ). Что так же не соответствует требованиям ГОСТ 12.2.007.0 по классу защиты – 1.

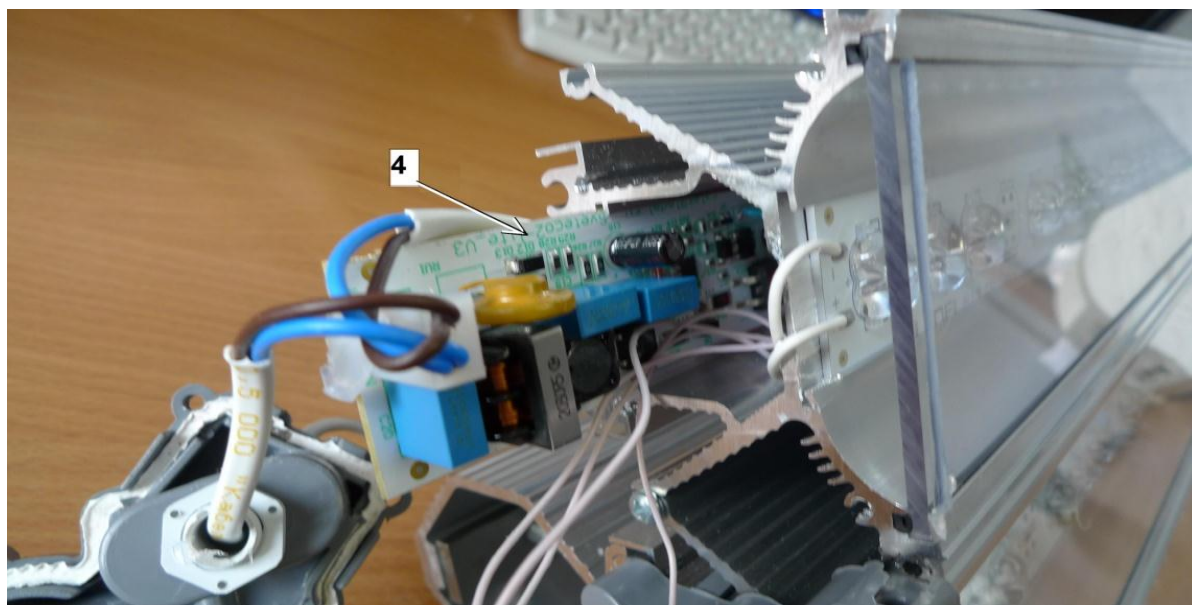
Рис.4

Блоки питания светильника так же имеют значительные технические недостатки как при конструировании и изготовлении , так и при осуществлении их установке в корпус светильника. Конструктив исполнения блока питания не соответствует указанному ГОСТ 15150 и ГОСТ 17516.1 в том числе по стойкости к механическим воздействиям (в.т. ч вибрациям)

Элементы схемы на печатной плате блока питания не имеют дополнительного крепежа или окучливания компаундом для обеспечения стойкости к вибрациям.

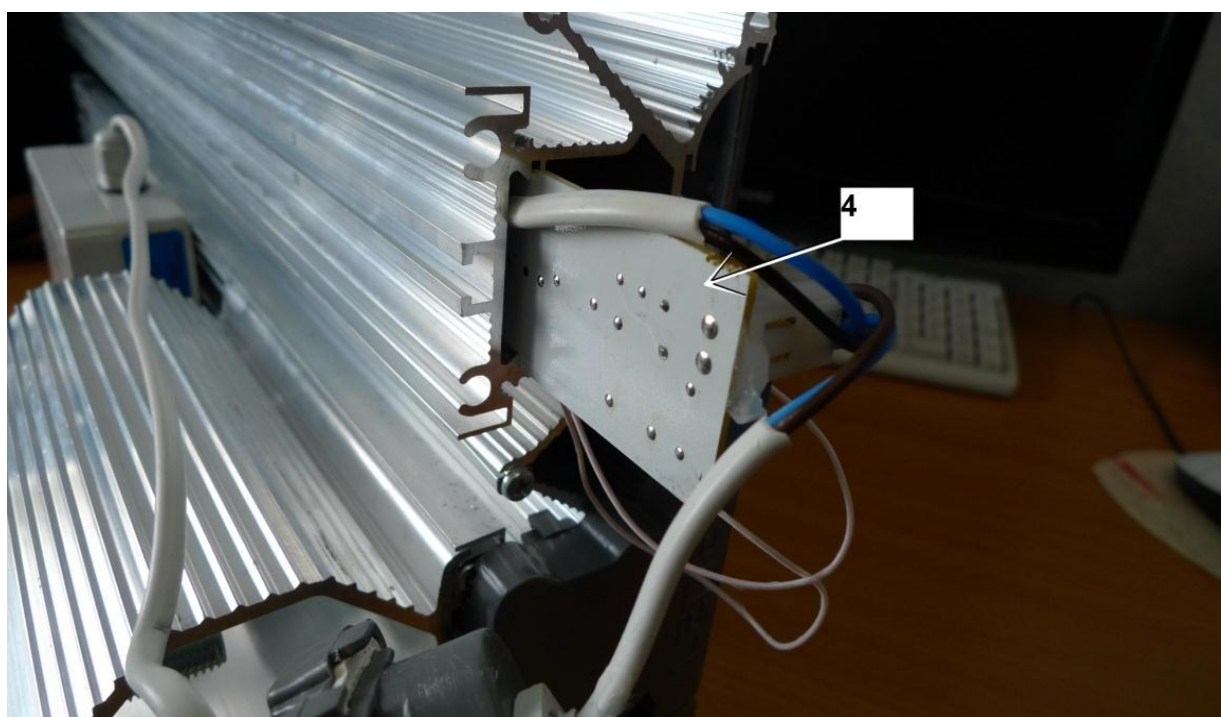
Рис.5

Печатная плата и ее элементы покрыта всего одним слоем защитного лака УР235 , вместо положенного 3х кратного покрытия. При этом тыльная сторона платы с печатными проводниками имеет вообще неполное – частичное покрытие защитным лаком (Рис-5-4).

В свою очередь образование конденсата в корпусе при этом приведет к выходу из строя светильника и КЗ.

Кроме этого между печатными проводниками блока питания нет дополнительной изоляции от корпуса светильника (Рис5-4), что так же не соответствует указанному в паспорте светильника ГОСТ 12.2.007.0 по классу 1 защиты от поражения электрическим током.

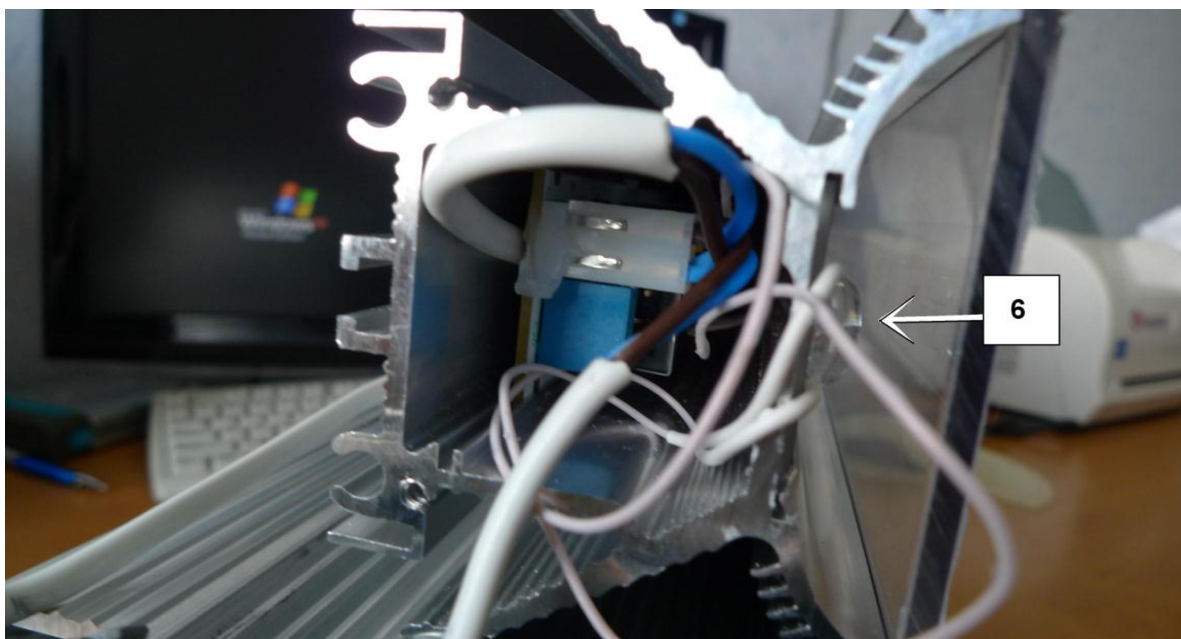
Рис.6

Монтаж кабелей разводки, питания в корпусе светильника, его укладка (Рис-6-6) произведен недопустимым образом с нарушениями требований безопасности и тех.условий.

Это говорит об наличии низкого сборочно- технологического уровня на предприятии производителе., отсутствии контроля сборочных процессов.

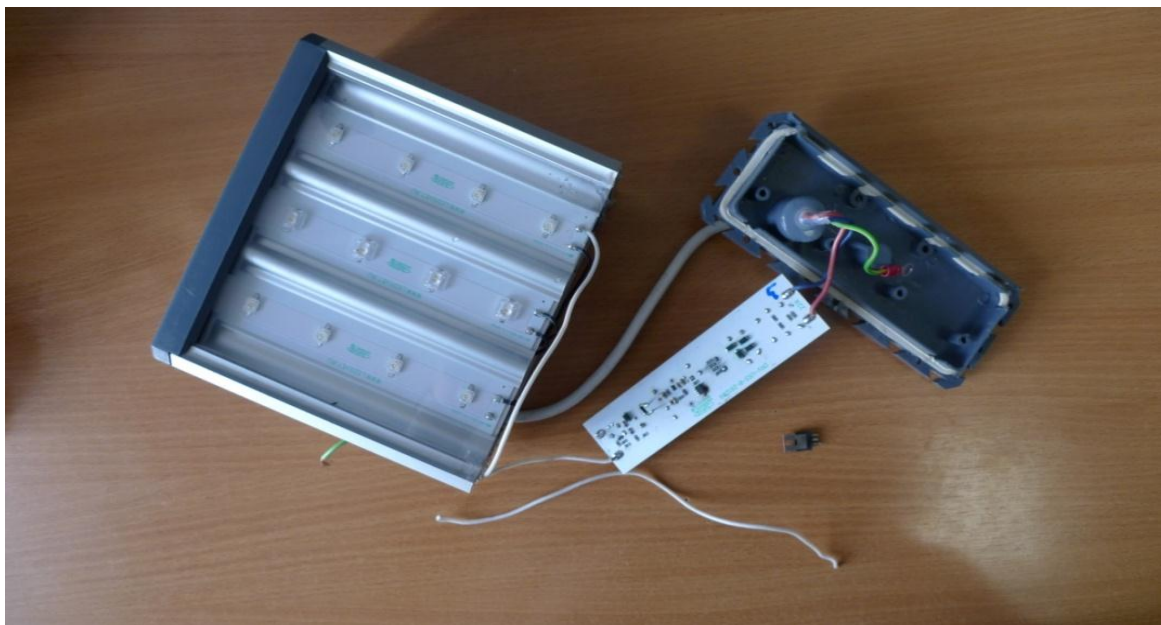
Рис.1

Вскрытие светильника показало механическое разрушение драйвера (блока питания). Отпаялся минусовой провод питания светодиодной матрицы (Рис-2-2) а так же выявлена пайка компонентов с нарушением требований РТМ (технических требований) предприятия изготовителя (Рис2-3), а так же механическое разрушение пайки и самих выводов одного из элементов схемы на печатной плате блока питания (Рис-1-1) и (Рис-3-1) .

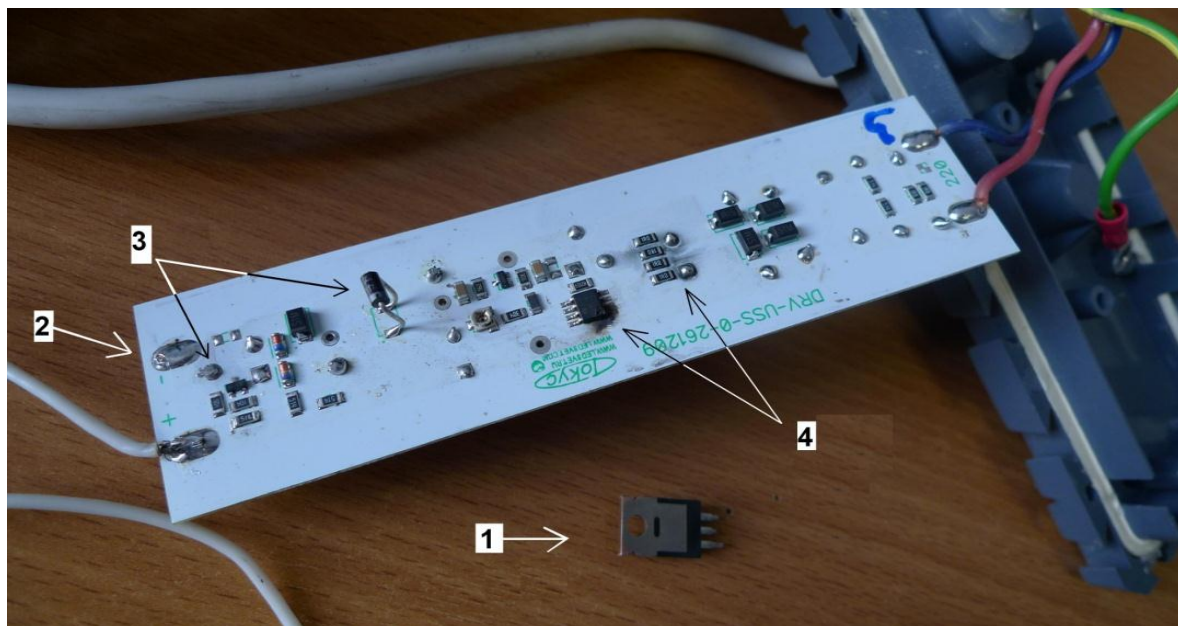
Рис.2

На печатной плате блока питания отсутствует защитное лаковое или иное покрытие (например по ТУ 3х кратное защитное покрытие лаком типа УР-235 или его аналогом) -оукливание, в следствии чего из-за образования конденсата внутри корпуса установлен пробой между печатными проводниками и самими элементами схемы (Рис- 2-4). Некоторые компоненты печатной платы блока питания так же установлены (впаяны) с нарушением тех.требований (РТМ) по монтажу радиокомпонентов (Рис-2-3).

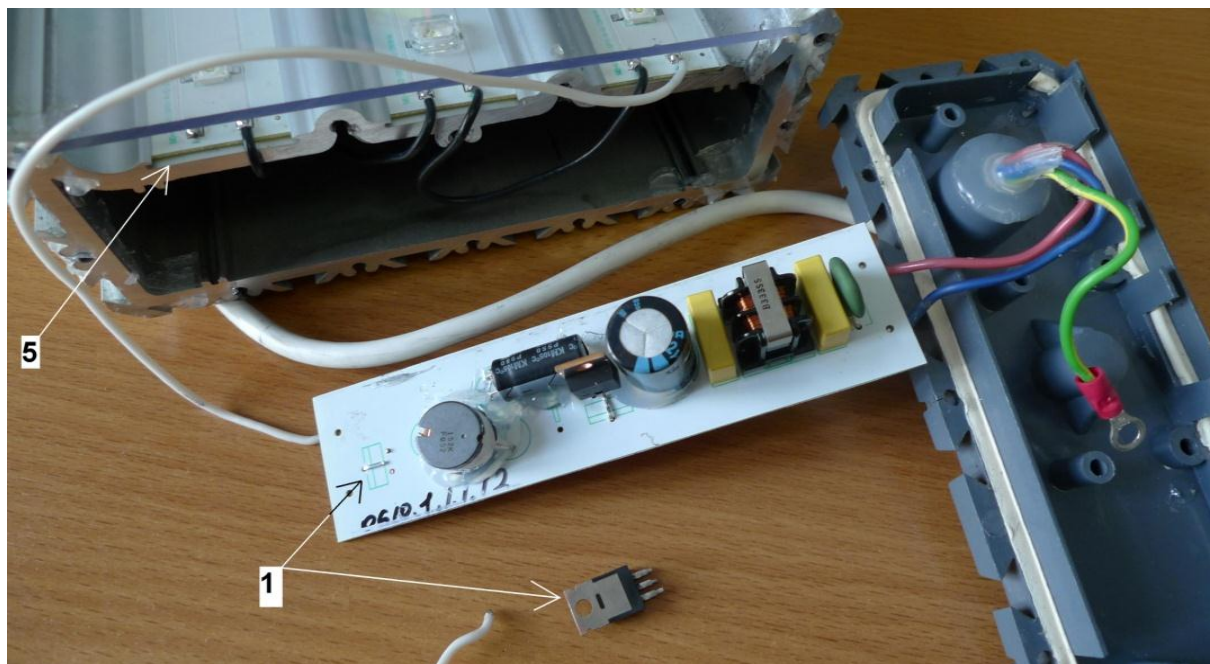
Рис.3

Светодиодная матрица закреплена в корпусе светильника с нарушением тех.требований по теплоотводу, без применения теплопроводной пасты или термокля (КПТВ или термокля), что не обеспечивает в данном светильнике качественный теплоотвод выделяемого матрицей тепла на корпус для ее надежной работы и обеспечения надлежащего теплового режима (Рис-3-5)

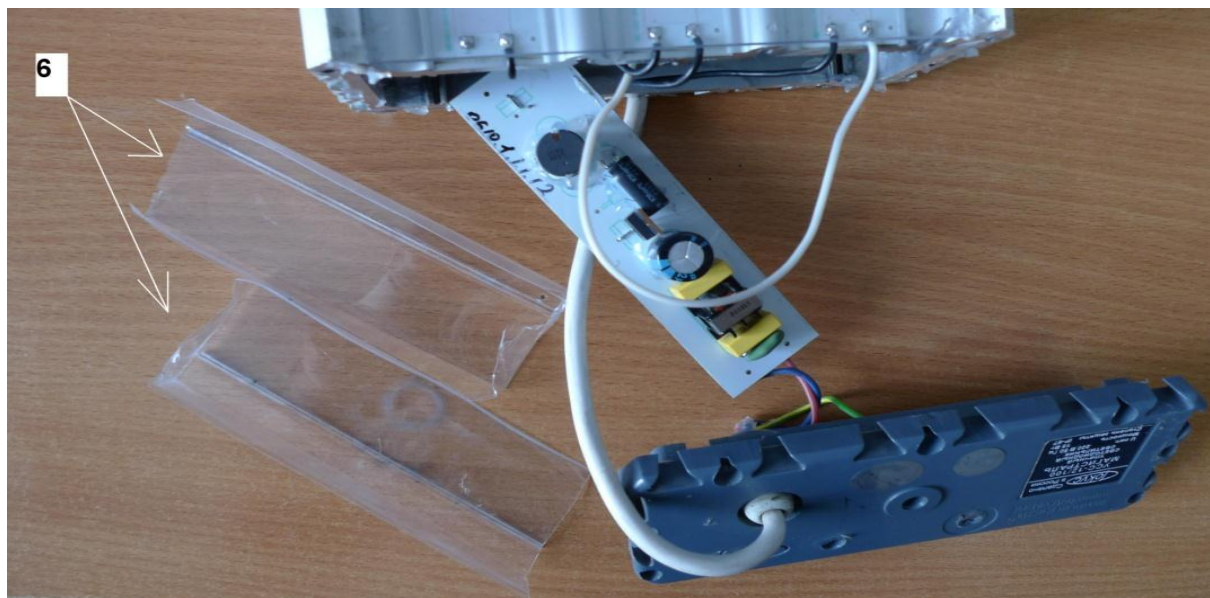
Рис.4

Отсутствует должное изолирование блока питания светильника в корпусе, что так же является нарушением электротехнических требований и стандартов (Рис-4-6)
